減災への第一歩 「雨庭」

山からの水を雨庭へ

「雨庭」の提案

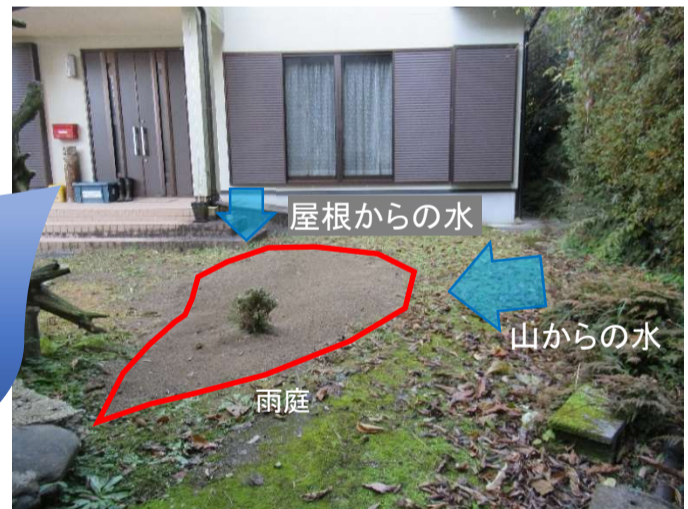
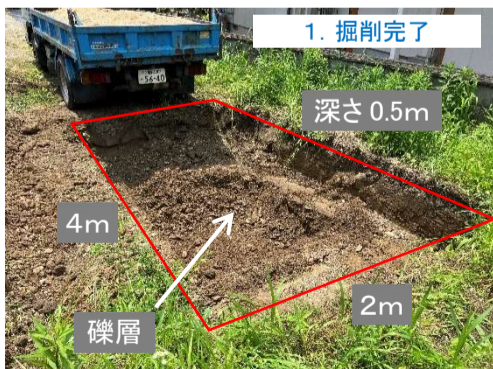
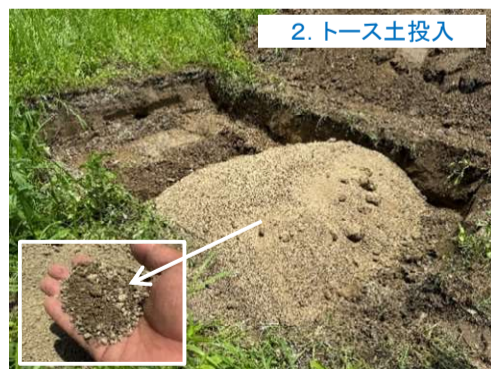
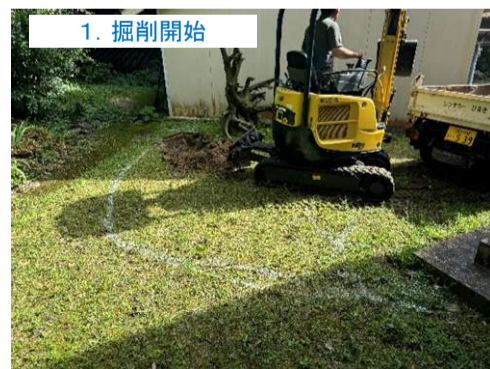
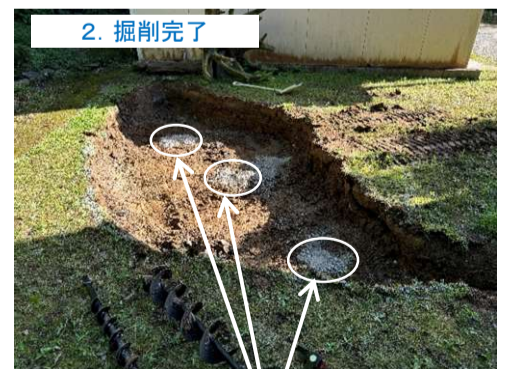
雨庭施工例

「雨庭」を設置した場所が粘性土で、浸透性が悪かったので、縦に3本穴をあげ浸透性を確保しました。
